**LAUDO DE AVALIAÇÃO DE IMÓVEL**

Processo nº: 0800203-22.2023.8.10.0113

Ação: REINTEGRAÇÃO / MANUTENÇÃO DE POSSE

O presente documento tem a finalidade de avaliar pelo valor de mercado do imóvel o bem indicado no Processo nº: 0800203-22.2023.8.10.0113, conforme mandado de avaliação de Id 129707448, expedido pela Dra. RAFAELLA DE OLIVEIRA SAIF RODRIGUES, Juíza de Direito da Vara Única do Termo de Raposa/MA.

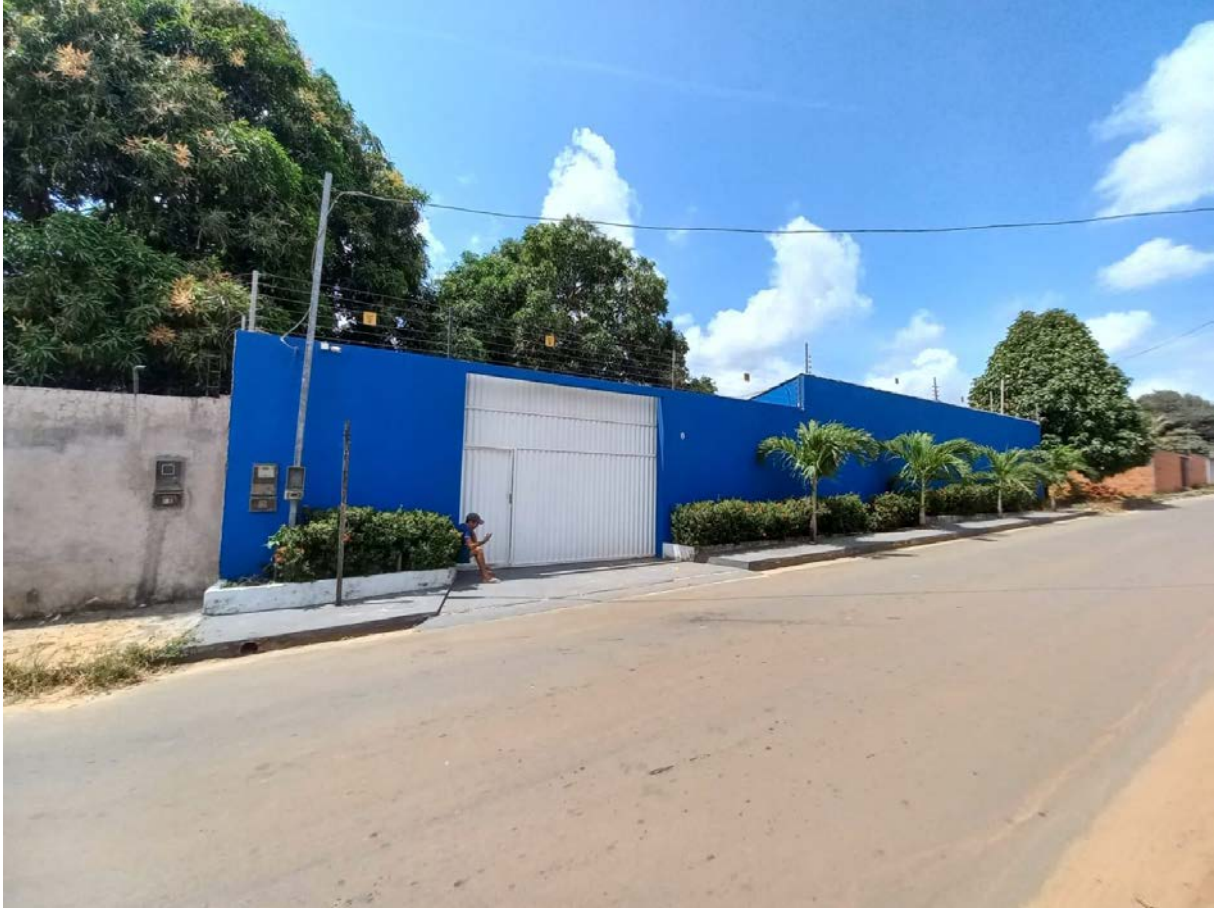
***Foto 1 - Frente do imóvel com vista externa do portão***

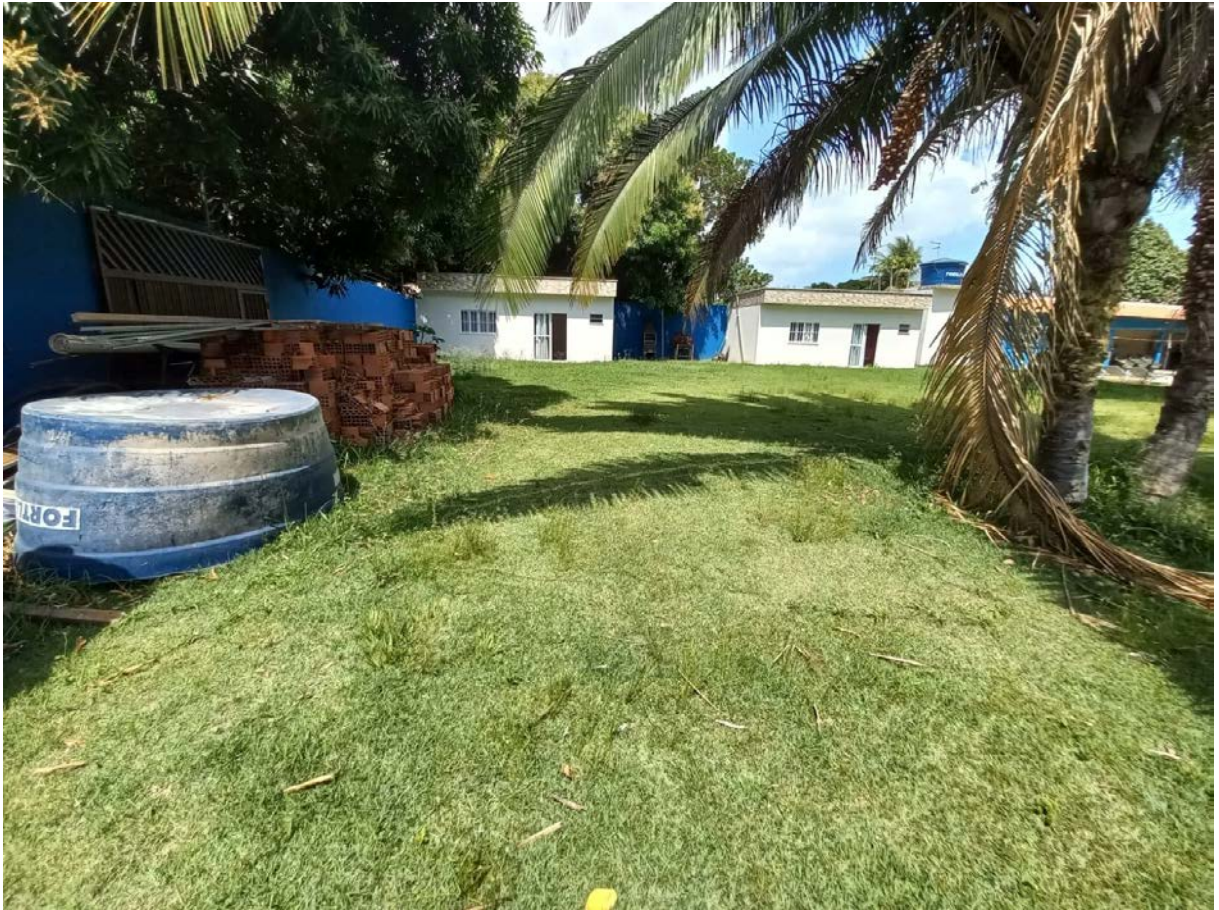
**Foto 8 - Gramado com duas suítes ao fundo**

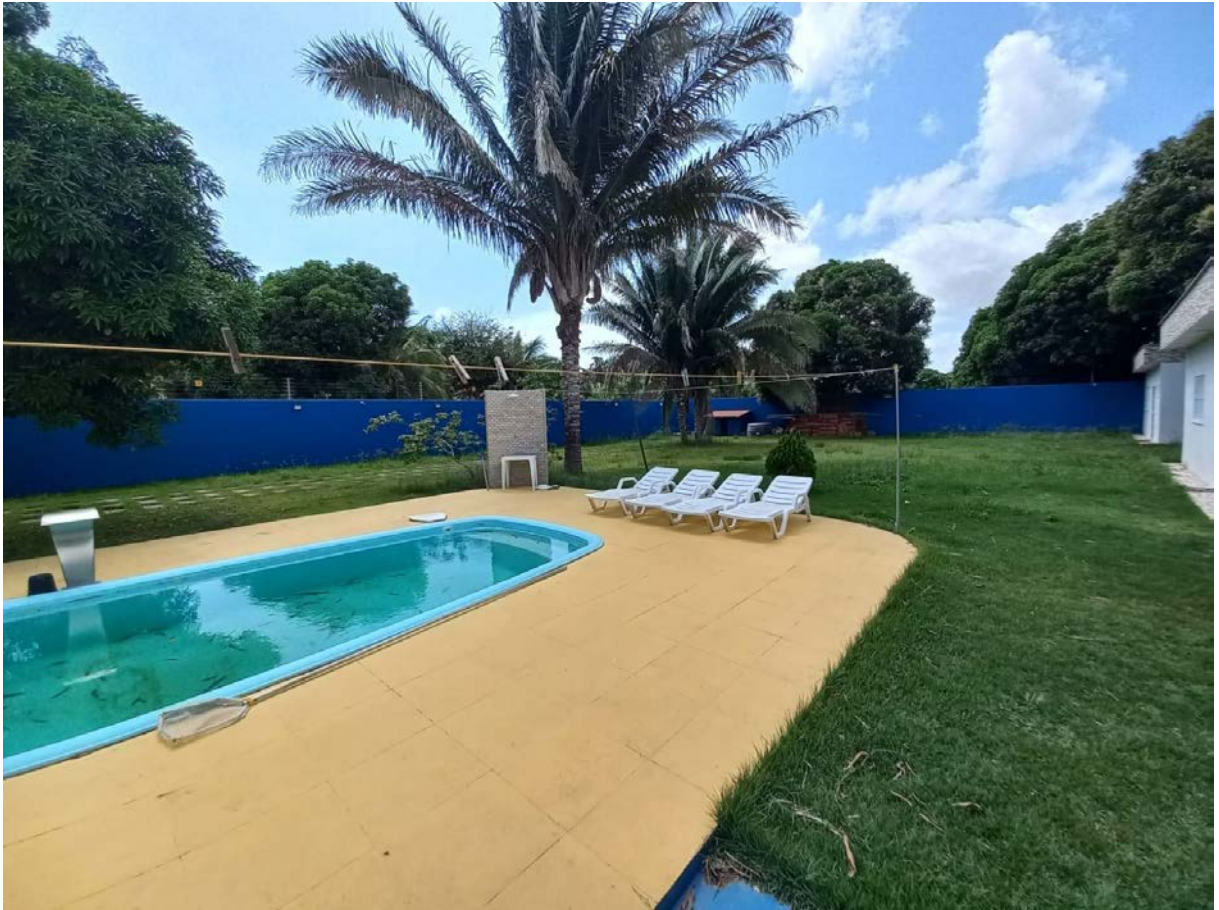
**Foto 9 - Área concretada de piscina**

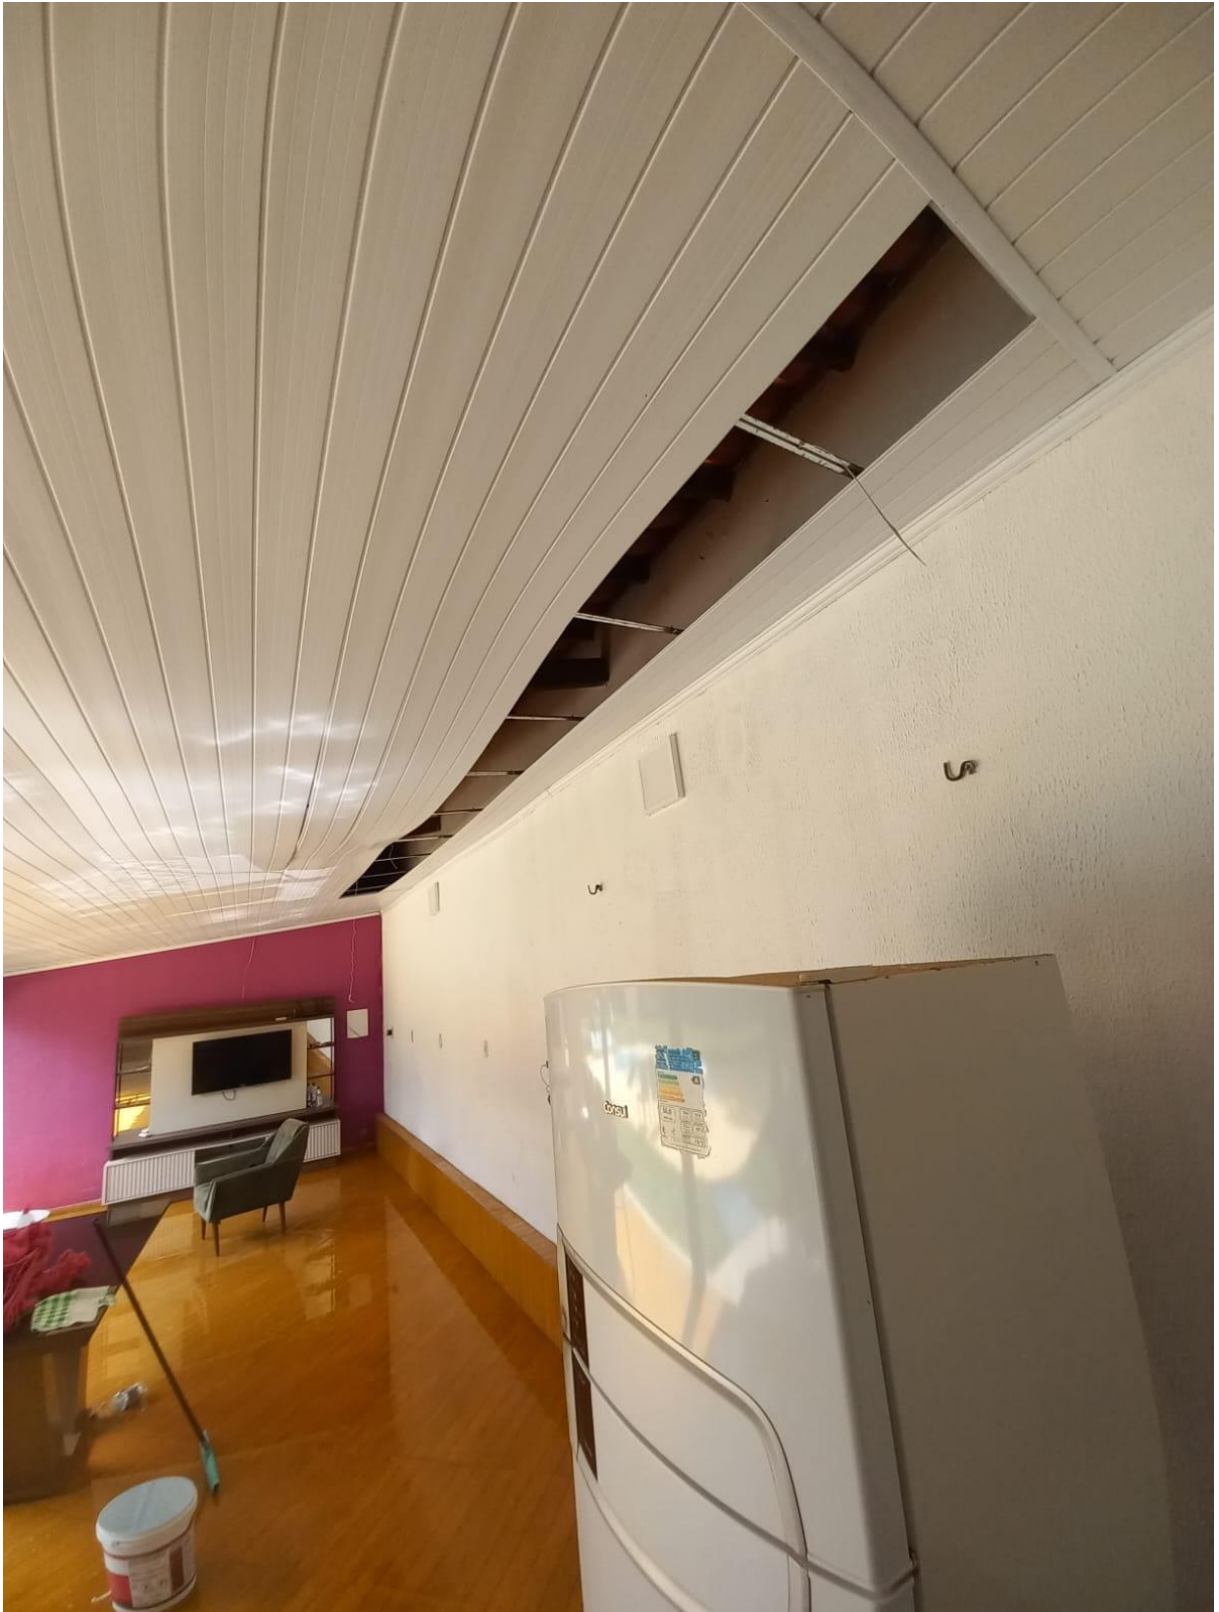
**Foto 13 - Defeito no forro de PVC da cozinha aberta**

Segundo a tabela de Ross-Heidecke, o imóvel ocupa a classificação de **conservação regular**, pois não foram encontradas fissuras estruturais e a pintura é relativamente recente. Os quartos do fundo do terreno apresentam cheiro de mofo e o forro da cozinha americana está caído em certa parte. Todos esses reparos eventuais são de fácil aplicação.

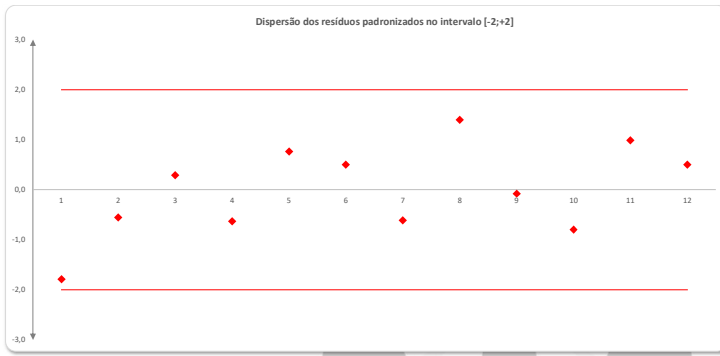
b) pela análise do gráfico de resíduos padronizados versus valores ajustados, que deve apresentar pontos dispostos aleatoriamente, com a **grande maioria** situados no intervalo [- 2; + 2].

O gráfico acima demonstra que os resíduos padronizados estão contidos no intervalo [-2;+2].

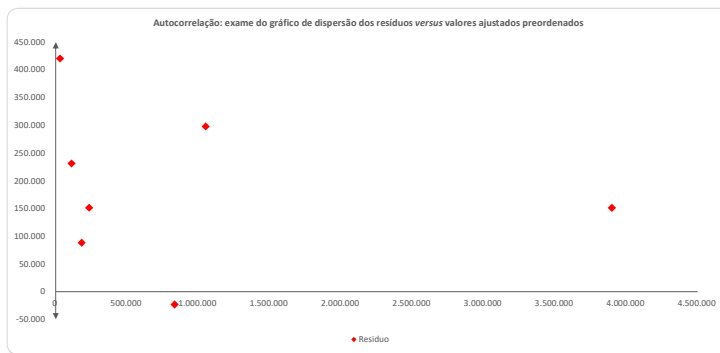
O exame da autocorrelação deve ser precedido pelo pré-ordenamento dos elementos amostrais, em relação aos valores ajustados e, se for o caso, às variáveis independentes possivelmente causadoras do problema. Sua verificação pode ser feita, entre outros procedimentos, pela análise do gráfico dos resíduos cotados com os valores ajustados, que deve apresentar pontos dispersos aleatoriamente, sem nenhum padrão definido.

A autocorrelação pode ocorrer apenas quando os dados coletados não são contemporâneos e, ainda assim, caso eles tenham sido coletados em datas diferentes; presentes essas duas condições, é possível (não necessariamente) que a série temporal cause influência sobre a distribuição dos resíduos. Essa não é a situação da presente avaliação; portanto rejeita-se a hipótese de autocorrelação.
